一个打火机引发的汽车火灾

摘要:介绍了一起汽车火灾事故的调查情况, 通过现场勘验、调查询问、视频分析、模拟实验等手段, 认定起火原因为电动座椅机械挤压打火机, 从而引燃可燃物。从火灾调查入手, 介绍了该起汽车火灾的调查过程, 总结了调查经验, 并对该类火灾的发生提出了防范建议, 对汽车火灾的调查办理具有指导作用。

The car fire caused by a lighter

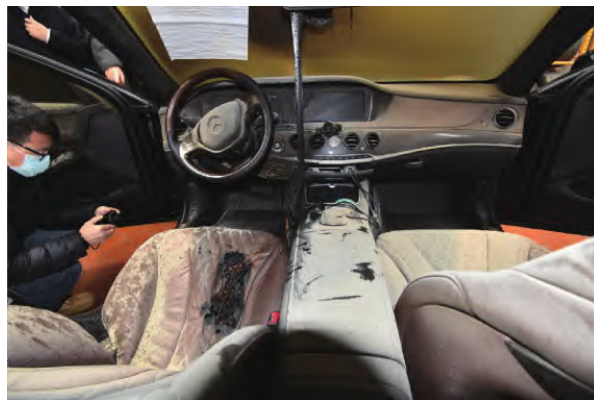
图1 起火车辆前排

火灾造成起火轿车驾驶员座椅、部分内饰、设备烧毁。起火车辆前排如图1所示, 起火车辆后排如图2所示。

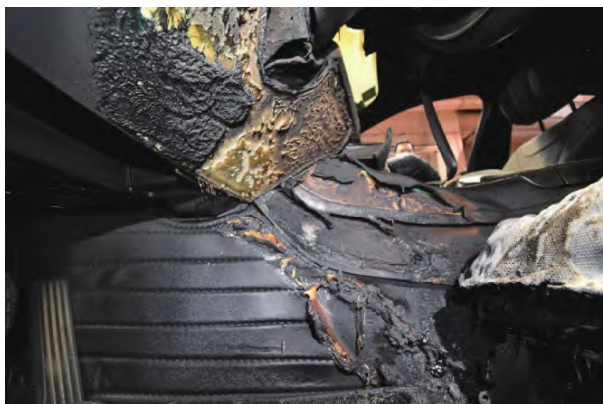
图3 方向盘下方

经初步勘验, 车辆总体保存完好, 仅驾驶员座位区域过火。位于方向盘上方的部分车顶内饰烧损, 驾驶室中控台上表面的烟熏未过火, 中控台驾驶员一侧的底部、方向

盘底部区域可见明显受热软化变形痕迹，驾驶员位置的全包围脚垫仅侧面挡板过火，侧面挡板靠近驾驶员座位一侧部分缺失，侧面挡板可见斜茬“\”状缺失痕迹。驾驶员座椅仅坐垫中部由下至上过火被烧穿。方向盘下方如图3所示。

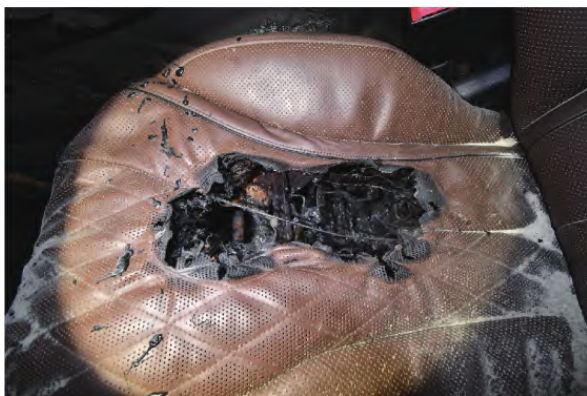
图4 驾驶员座椅上表面

将驾驶员座椅、汽车脚垫拆卸至车外，对驾驶员座椅及座椅底部进行细项勘验。从椅垫下方清理出电机一个，电机整体保存完好，座椅底部的金属导线未见明显故障熔痕。座椅的坐垫由上至下依次为皮质表皮层、聚酯发泡塑料填充层和骨架，聚酯发泡塑料填充层可见由下至上的炭化坑，表皮层与填充层之间可见座椅加热的加热丝，经检查加热丝未见断裂和明显故障熔痕。驾驶员座椅上表面如图4所示，驾驶员座椅下表面如图5所示。

经过询问和现场勘验综合分析,起火部位位于驾驶员座椅底部地板靠近副驾驶一侧的固定导轨旁区域。主要依据如下:车辆整体仅驾驶员一侧有过火痕迹,且呈下重上轻,驾驶员座椅的聚酯发泡塑料填充层可见由底部向上的炭化坑,驾驶员位置的全包围脚垫仅侧面挡板过火,侧面挡板靠近驾驶员座位一侧部分缺失,侧面挡板可见斜茬“\”状缺失痕迹。

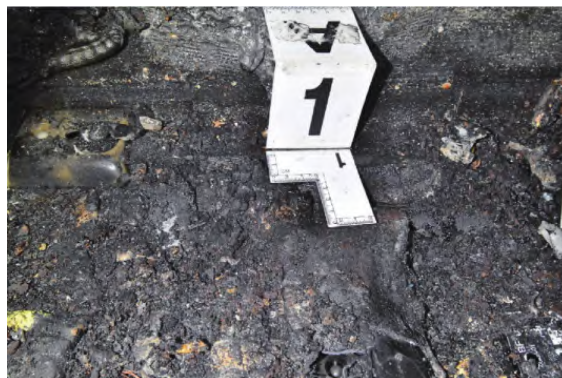
图6 座椅底部固定导轨旁的打火机防风罩

对驾驶员位置的车内地板进行专项勘验，在地板靠副驾驶一侧的固定轨道上可见覆盖了部分熔融物，熔融物内发现一个一次性塑料打火机残余物，塑料打火机残余物旁的熔融物中可见一个一次性打火机的金属防风罩。座椅底部固定导轨旁的打火机防风罩如图6所示，塑料打火机熔融物残骸如图7所示。

起火原因为一次性打火机受驾驶员座椅下方电动导轨的机械挤压,进而引燃车内可燃物。主要依据如下:①关于遗留火种,从驾驶员下车离开到发现起火,仅8 min,不符合遗留火种的火灾发生规律;②关于电气线路故障,将座椅整体拆卸后可见,座椅表皮层与填充层之间的加热丝未见断裂和故障熔痕,座椅底部的电机、电气线路均未见明显故障熔痕,且通过对行车电脑数据进行读取,也无任何起火当天的故障代码记录,故排除电气线路故障引发火灾的可能;③紧靠座椅底部固定导轨旁的熔融物中发现有一次性塑料打火机熔融物残骸及打火机防风罩,驾驶员自述其有吸烟习惯,使用的就是一次性塑料打火机,曾多次发生打火机掉落座椅底部的情况,且驾驶位的座椅在驾驶员熄火离开车辆的过程中,会两次自动发生前后位移,均存在座椅在导轨上位移时对掉落其上的打火机产生挤压,而且从人离开到发现起火仅8 min,也符合明燃起火的特征。

针对此类易燃易爆物品引发汽车火灾的事故,提出以下两点防范建议:①驾驶员在驾驶车辆过程中,应对打火机这类随身物品多加注意,定期对座椅底部、夹缝、脚垫等位置进行检查;②对于配置有舒适进入功能的车辆,建议汽车厂商在座椅的自动移动中加入防夹功能,在其自行移动过程中如发生挤压异物则会立即停止移动并退回原位,同时立即通过行车电脑显示屏、鸣笛、双闪灯等方式向车主进行提示。

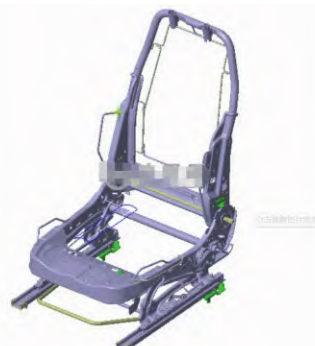
图8 电动座椅结构图

经过对车辆厂家的技术人员询问得知，该车辆的主驾驶座椅具有舒适进入的功能，在驾驶员熄火后，座椅的左右两条滑轨会自动沿着地板上的两条固定轨道向后移动一定距离，用以方便驾驶员下车，驾驶员关门锁车后，座椅又会再次沿轨道向前移动一定距离恢复熄火前的位置。电动座椅结构图如图8所示。对车辆驾驶员询问得知，驾驶员李某某日常有抽烟习惯，使用一次性塑料打火机，且曾多次发生打火机从座椅夹缝中掉落下去的情况。

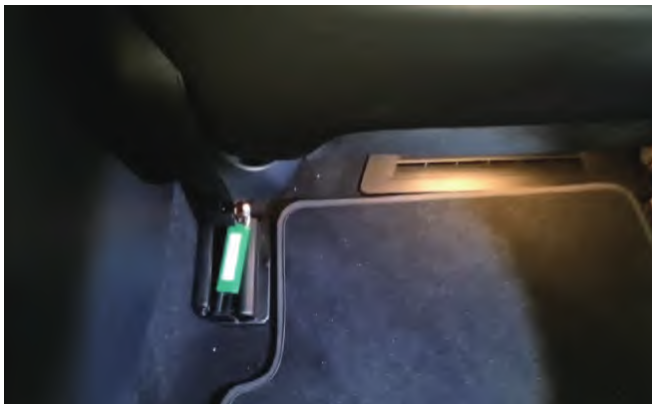
图9 模拟实验

将与起火车辆同一型号的汽车,在驾驶位座椅底部固定导轨和滑轨之间摆放一个一次性塑料打火机,模拟座椅在驾驶员熄火下车时座椅滑轨自动后移的过程,发现在座椅后移的过程中,确有可能发生座椅滑轨对打火机产生挤压导致起火。模拟实验如图9所示。
