一起吸烟引发的亡人火灾

■ 彭大伟 陈 霄

(浙江省舟山市消防救援支队, 浙江 舟山 316000)

这是一起因吸烟遗留火种引起亡人火灾事故。通过缜密细致的现场勘验和广泛深入的调查走问, 最终科学认定起火原因, 可以为类似火灾调查及火灾防控工作提供重要参考。

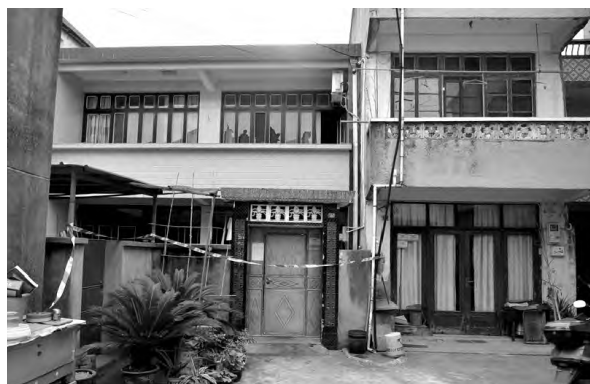
图1 起火建筑

起火民房为自建民房, 为二层砖混结构, 东

面为庭院, 北面与隔壁民房防火墙紧贴, 西、南两面为紧邻的民房, 之间约有1 m间距。

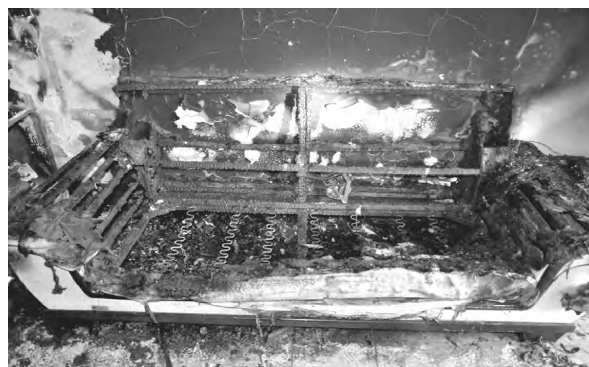
图2 烧损的双人沙发

对一层北侧客厅内靠墙双人沙发进行专项勘察。发现该双人沙发除南面、东面几乎未烧损外，其余部位几乎完全烧损。双人沙发烧损呈现由东往西渐重、由南往北渐重。清理地面少量烟尘，发现沙发底部地面瓷砖大面积炸裂，瓷砖表面有脱落、

烟头遗留火种作为点火源时,在火灾中常常会被烧失,但这不影响吸烟遗留火种的原因认定。认定吸烟火灾,主要有以下要点:1)现场具备遗留烟头的条件。死者史某强起火前有睡双人沙发的意愿,且处于醉酒状态,与张某根诉苦时在吸烟。2)起火物应能被烟头引燃。双人海绵沙发扶手附近表面可燃物能被烟头引燃。3)调查证实起火时的燃烧特征与烟头火源引燃周围可燃物起火燃烧的特征吻合。现场勘验发现,双人沙发有明显的阴燃特征,双人沙发下方地面瓷砖有炸裂痕迹。4)排除了其他起火因素。排除了放火、雷击、自燃、电气线路故障等引起火灾的可能,最终认定该起火灾起火时间为某年10月18日0时许,起火部位为一楼北侧客厅的双人沙发上,起火点为双人沙发上的西北角,起火原因为吸烟遗留火种阴燃引燃沙发蔓延所致,符合火灾发生发展的客观规律。

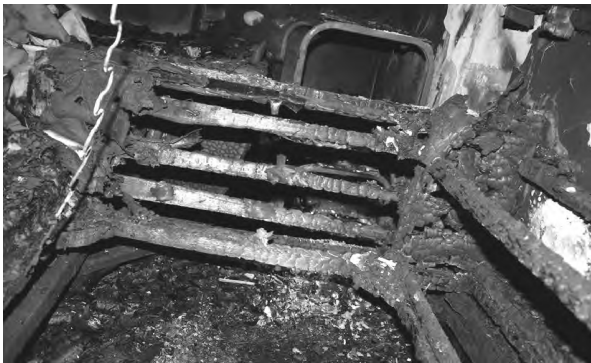
图3 双人沙发炭化情况

发黄的痕迹。对该双人沙发上的西北角仔细勘验，西边扶手处多根木龙骨碳化呈现由南往北渐重。
